CAPPELLA DEI CADUTI DELLA
GRANDE GUERRA

CHIESA DEL SANTISSIMO SACRAMENTO, COMUNE DI
PORTOFERRAIO

RELAZIONE TECNICO ILLUSTRATIVA

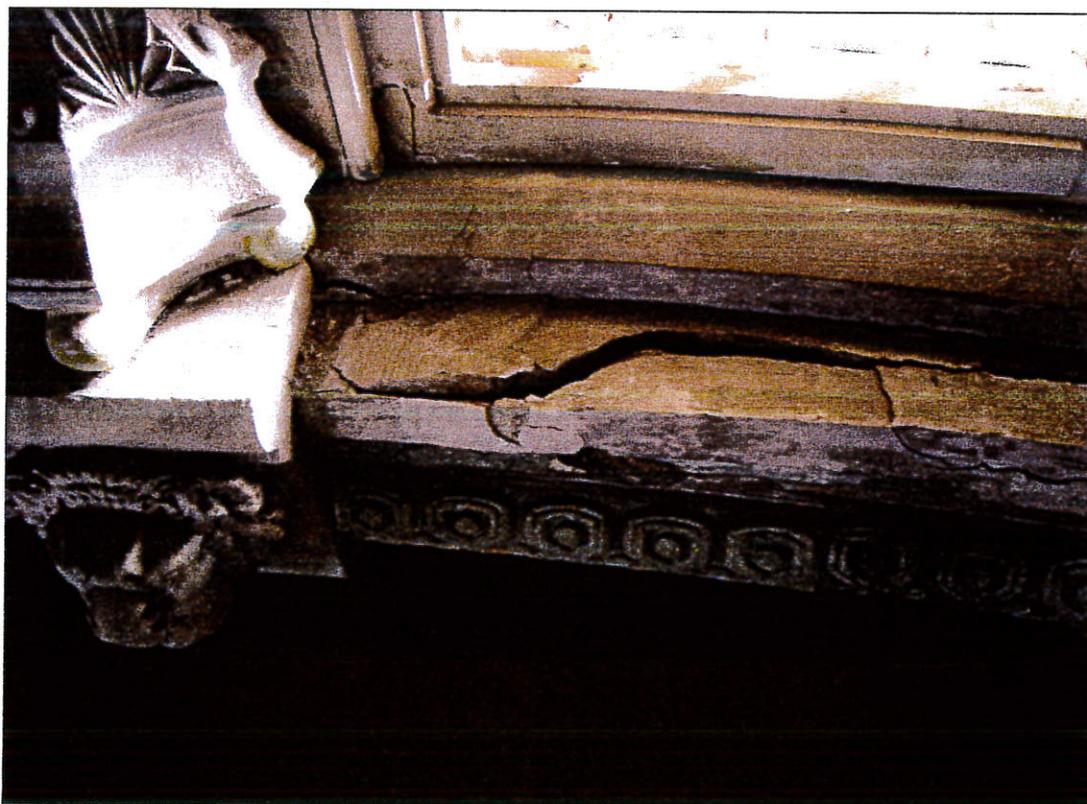
Foto n° 1. Particolare di cornice allentata

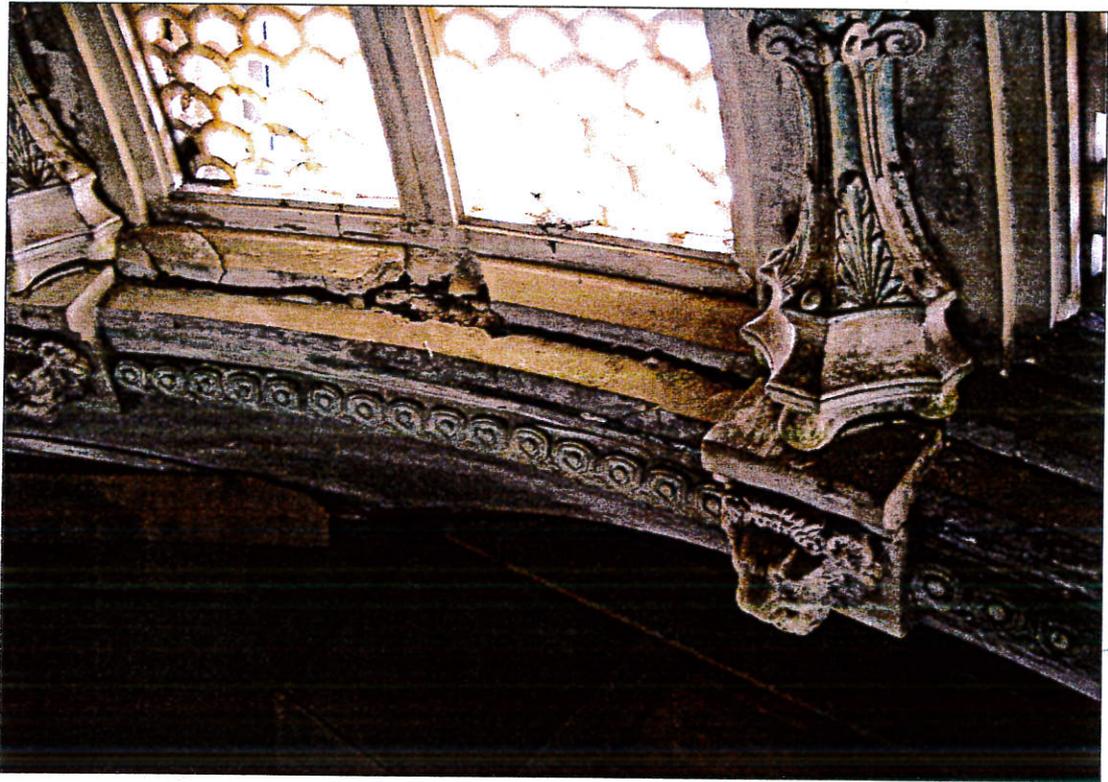
Foto n° 2. Ulteriore particolare in cui si evidenziano i cedimenti sia della cornice che degli stucchi

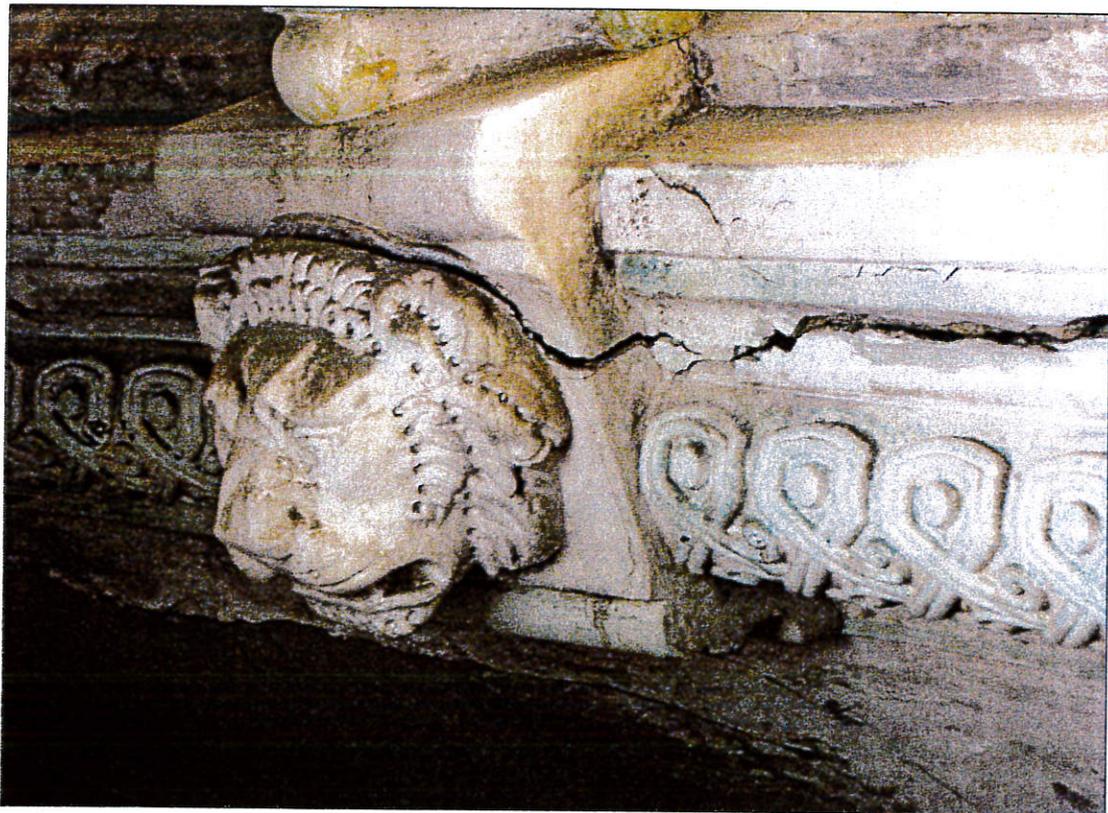
Foto n° 3 e 4. Fessurazioni nella cornice in aggetto della cupola

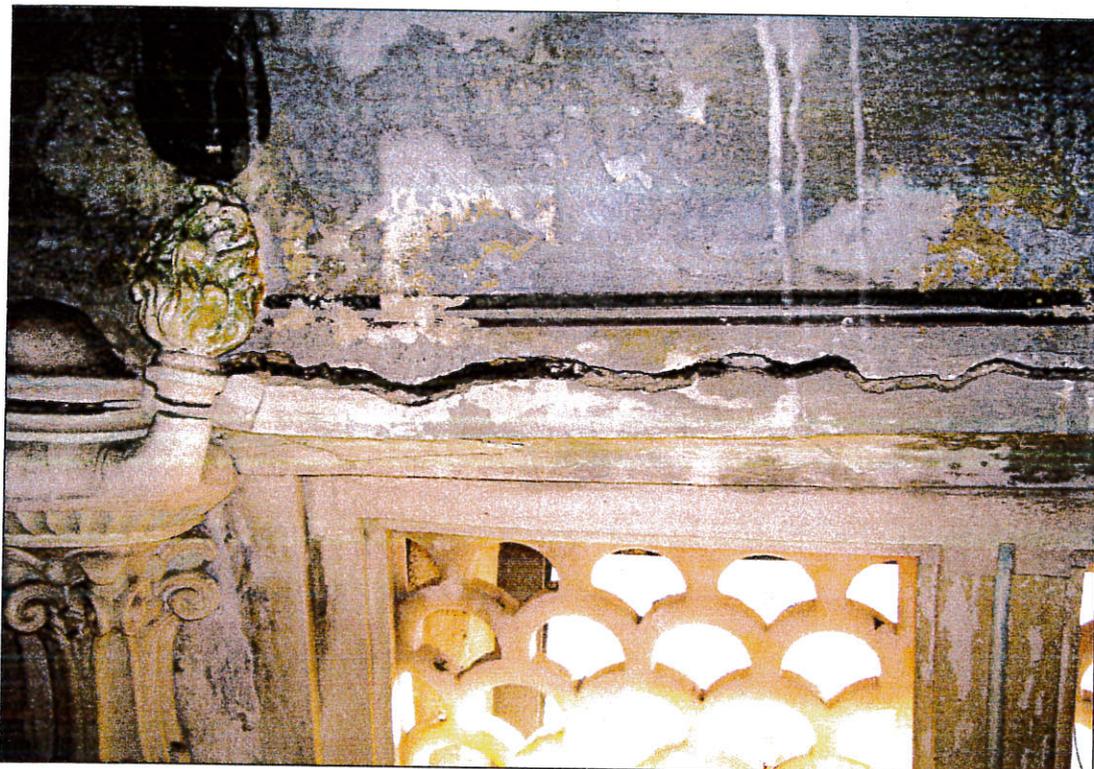
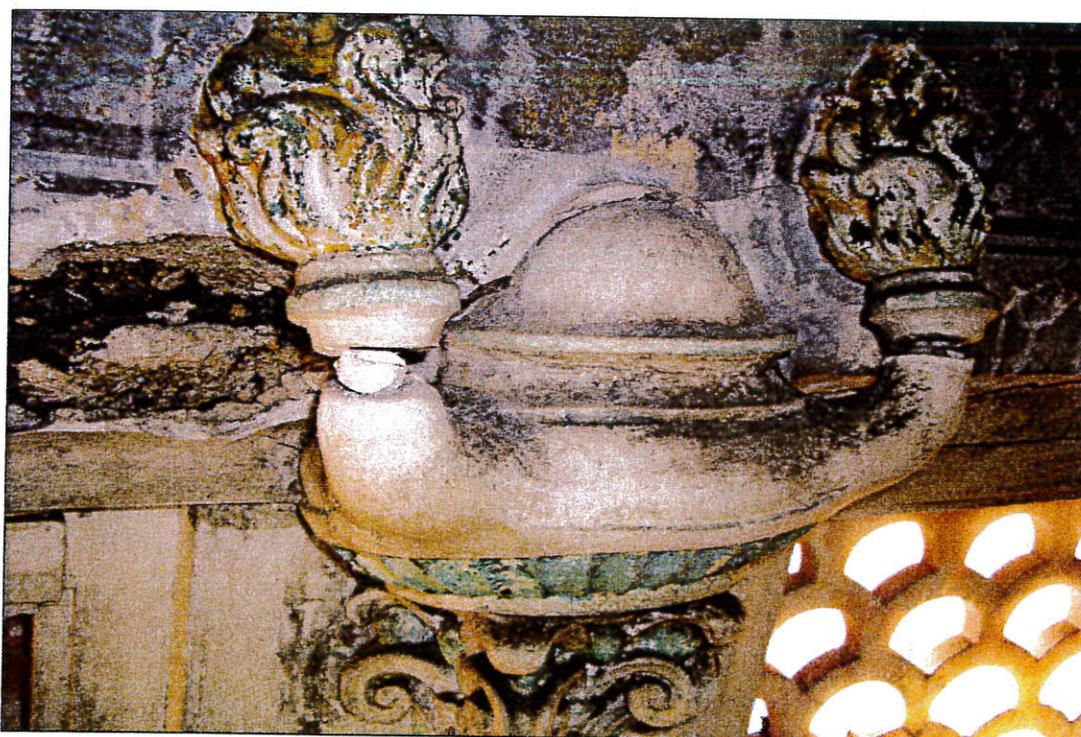
L'azione ossidante del ferro ha determinato, proprio in corrispondenza delle finestre, fessurazioni più importanti che si evidenziano per tutta la circonferenza della cupola (foto n° 5 e 6).

Foto n° 5 e 6. Fessurazione della cupola sopra le finestre

Le suddette lesioni tagliano in orizzontale quasi tutte le fiamme dei candelabri in gesso che scandiscono i vani finestra, così come gli elmi collocati nell'interspazio, come si evince dalla fotografia n°7.

A conclusione di questa breve illustrazione dello stato di conservazione della cappella, affinché sia possibile renderla agibile e recuperarla al culto, si dovrà considerare una prima fase di risanamento delle cornici aggettanti, irrimediabilmente ammalorate per effetto dell'ossidazione del ferro, rilevarne la sagoma con l'ausilio di modine, successivamente ricreare gli aggetti originari con l'utilizzo di un nuovo adeguato materiale ed alla fine risaldarli alla muratura portante.

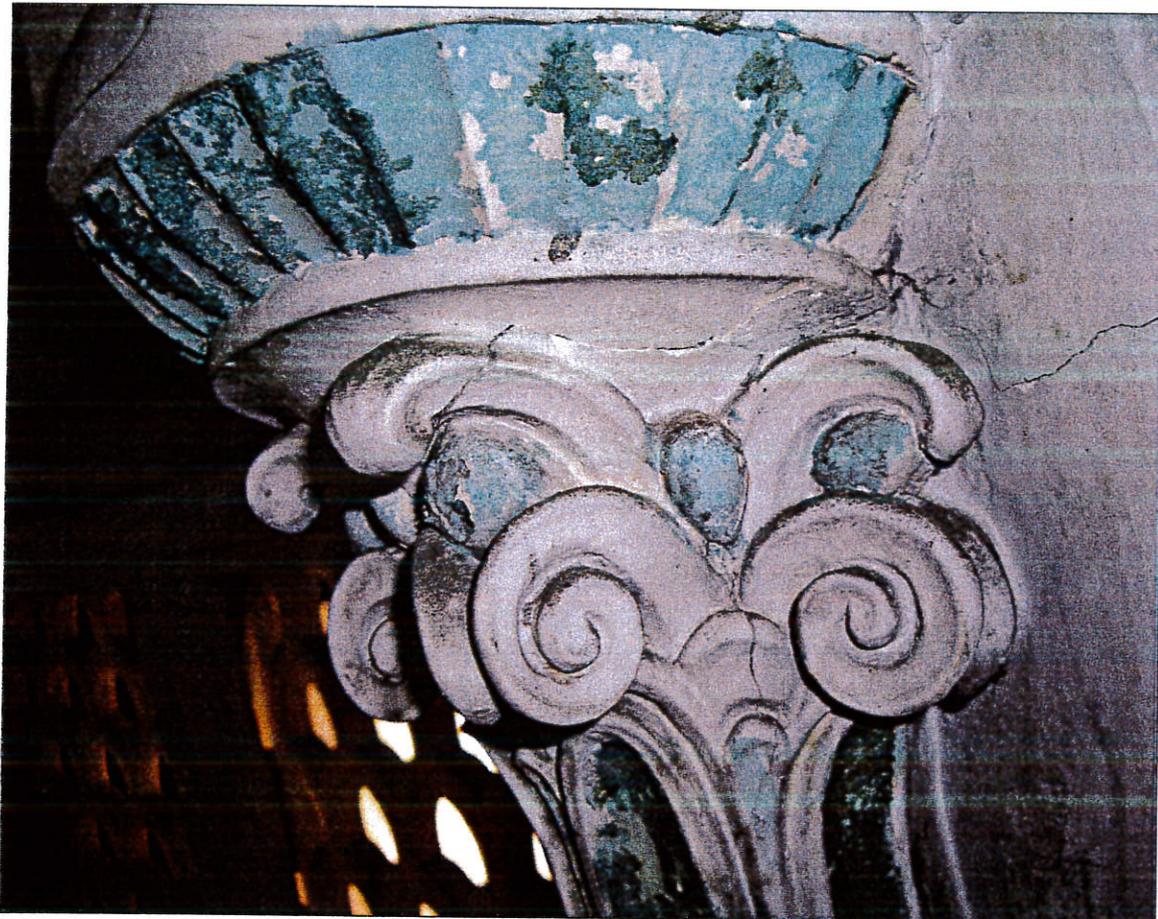
Foto n° 7. Fessurazioni nelle fiamme dei candelabri di gesso tra le finestre

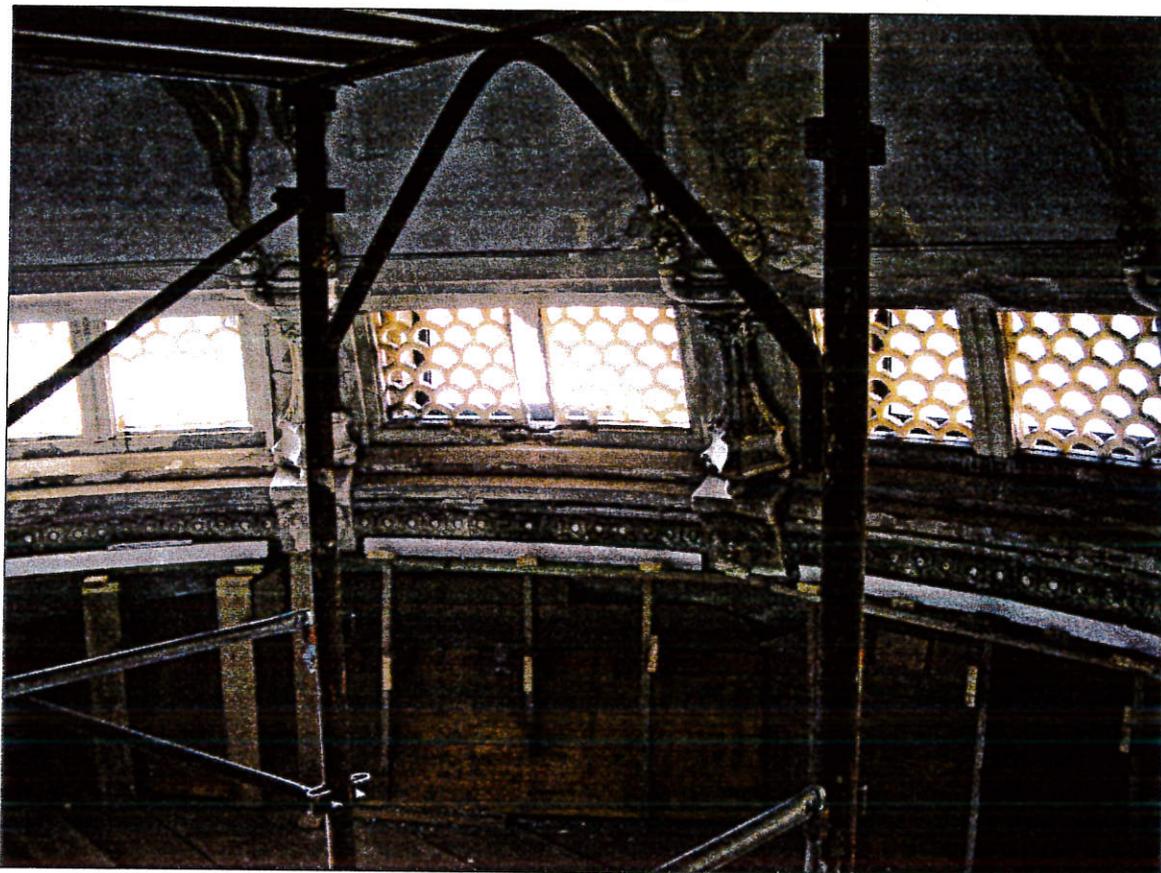
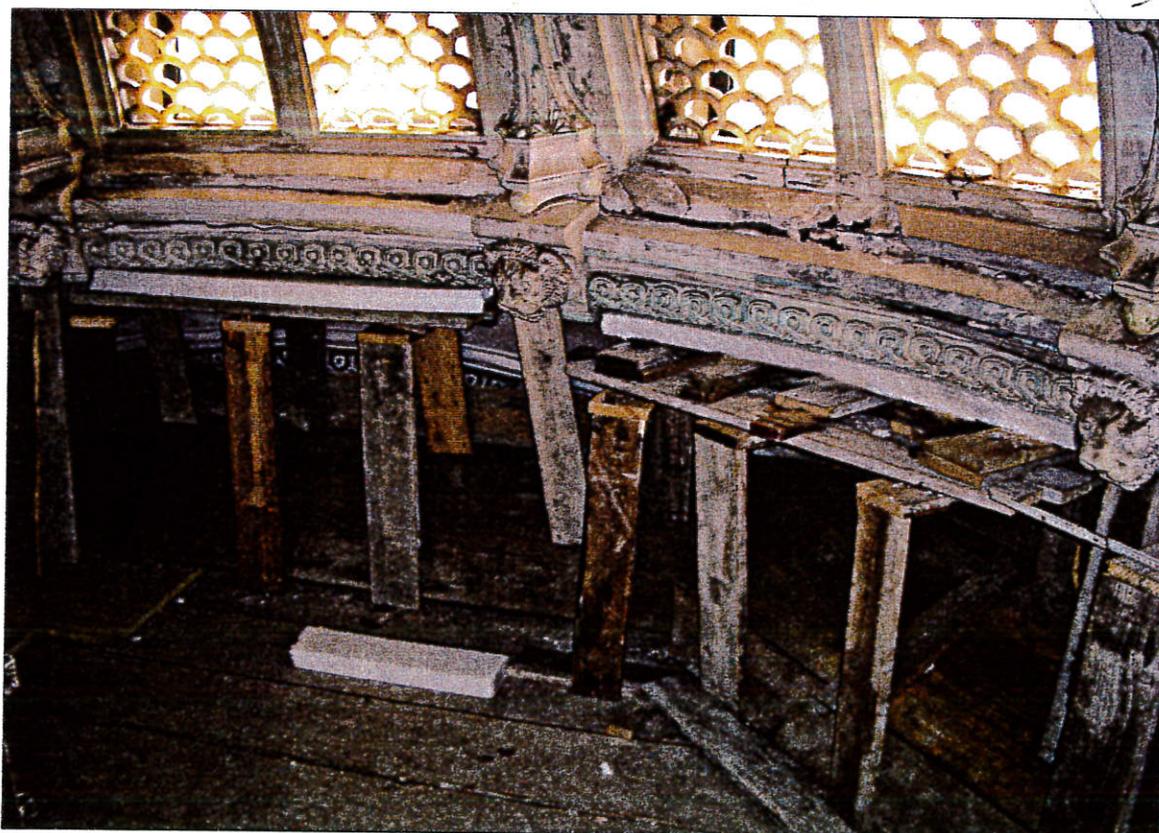
Prima di eseguire il saggio d'ispezione della struttura della cupola, data la quantità di fessurazioni presenti sugli aggetti, l'interno perimetro è stato messo in sicurezza onde evitare crolli improvvisi (foto n° 8 e 9)

Foto n° 8 e 9. Fessurazioni intorno alle finestre. Puntellamento degli aggetti per messa in sicurezza.

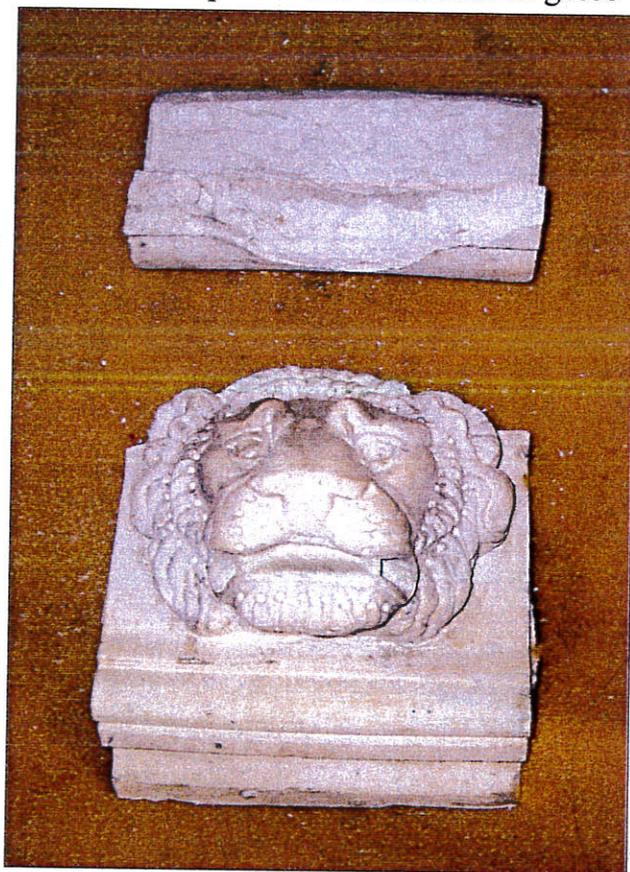
Foto n° 10. Asportazione della base in gesso

In seguito dovranno essere demolite le cornici ormai allentate e verificata la struttura portante, catalogati e smontati tutti i gessi aggettanti (foto n° 10 e 11).

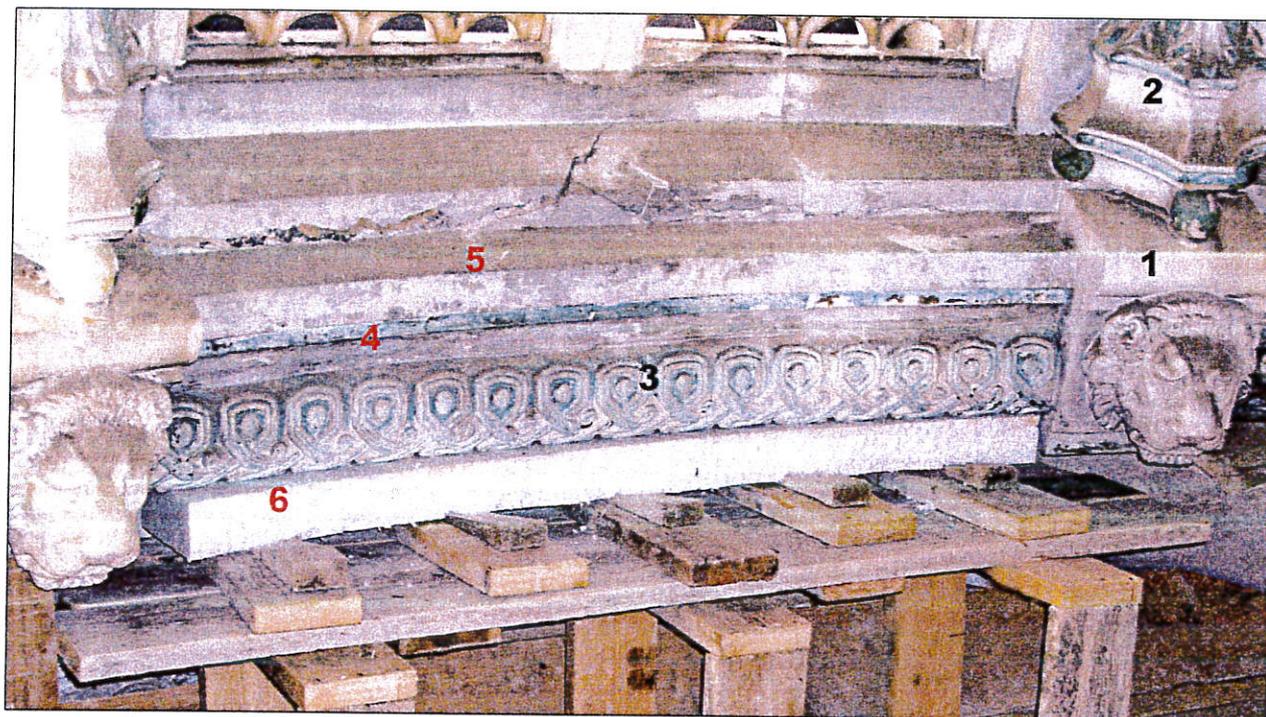
Foto n° 11. Modanatura che caratterizza il cornicione della cupola, composta da :
elementi decorativi a testa di leone (1); candelabri appoggiati sulle teste (2);
cornice grecata (3); elementi eseguiti ad intonaco a grassello e sabbia, modanato
(4,5 e 6)

Per garantirne la consistenza e la stabilità questi elementi decorativi dovranno essere tutti controllati e catalogati, sarà necessario valutarne tutti i frammenti e successivamente ancorarli alla struttura muraria con l'ausilio di barre in vetroresina o acciaio ed imperniarli all'interno degli stucchi per garantire una maggiore durabilità e stabilità.

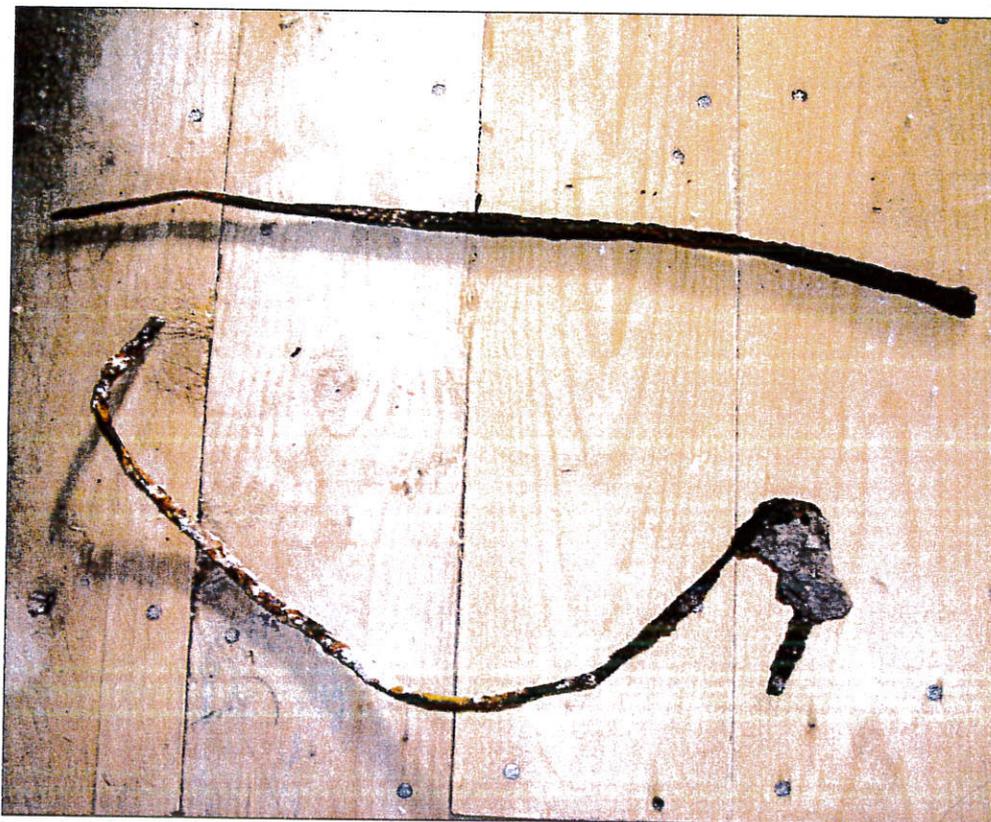
Allo stesso modo la modanatura perimetrale ritenuta con interposte teste di leone è visibilmente allentata in più punti così da obbligare un opportuno consolidamento, dal momento che gli attuali ancoraggi in ferro, longherine e tondini che costituiscono l'armatura della cornice, anch'essi per l'effetto del processo di ossidazione, si sono irrimediabilmente consumati da non svolgere più nessuna funzione statica (foto N° 12 -15).

Foto n° 12. Parti di tondino in ferro consumati, a sostegno della modanatura

Le longherine saranno trattate e sfruttate come agganci per la nuova armatura della cornice, che sarà realizzata in acciaio inox. Il telaio perimetrale costituito da longarine verrà adeguatamente trattato con specifico prodotto per renderlo idoneo al nuovo ancoraggio degli elementi decorativi, consolidati con armatura in acciaio. Una volta saldata la nuova struttura verranno riapplicati i gessi precedentemente smontati, previa applicazione della malta per le cornici.

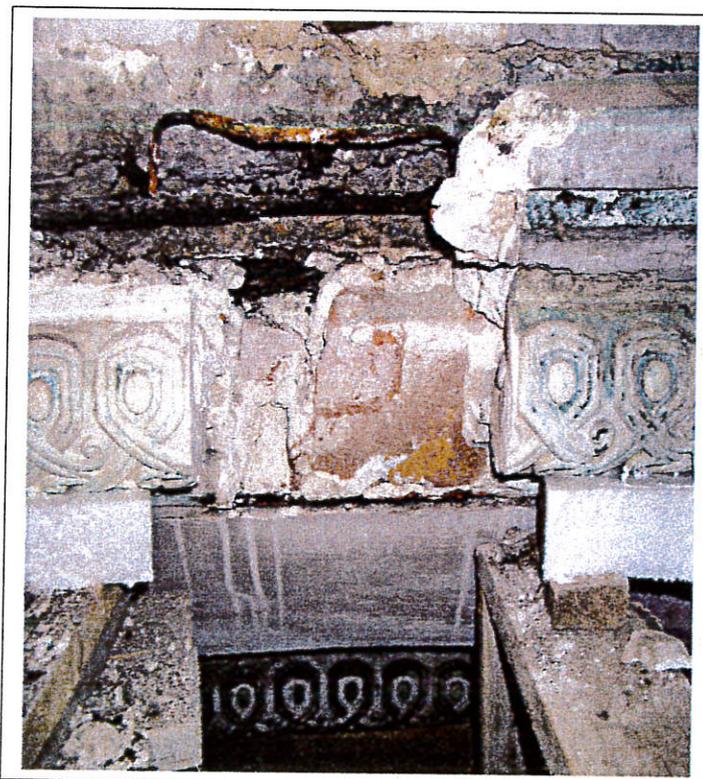
Foto n° 13. Tondini in ferro in pessime condizioni all'interno di gettata in cemento armato

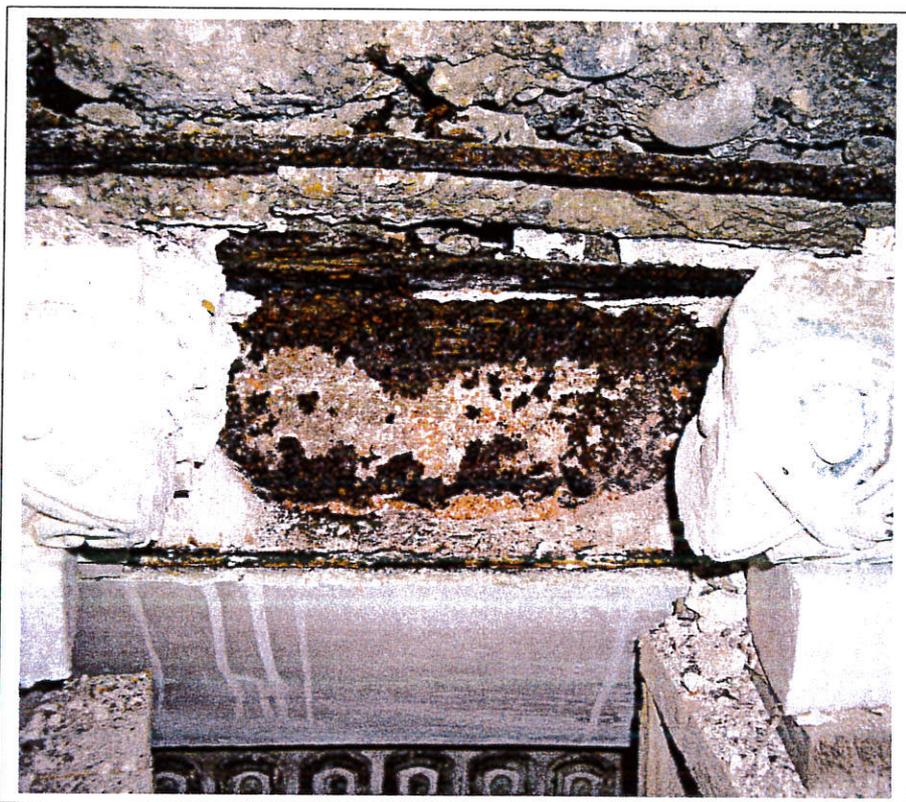
Foto n° 14. Longherina in ferro della struttura portante della cupola. Si vedono anche, nella parete sotto la longherina, delle colature di acqua piovana che ha danneggiato la struttura.

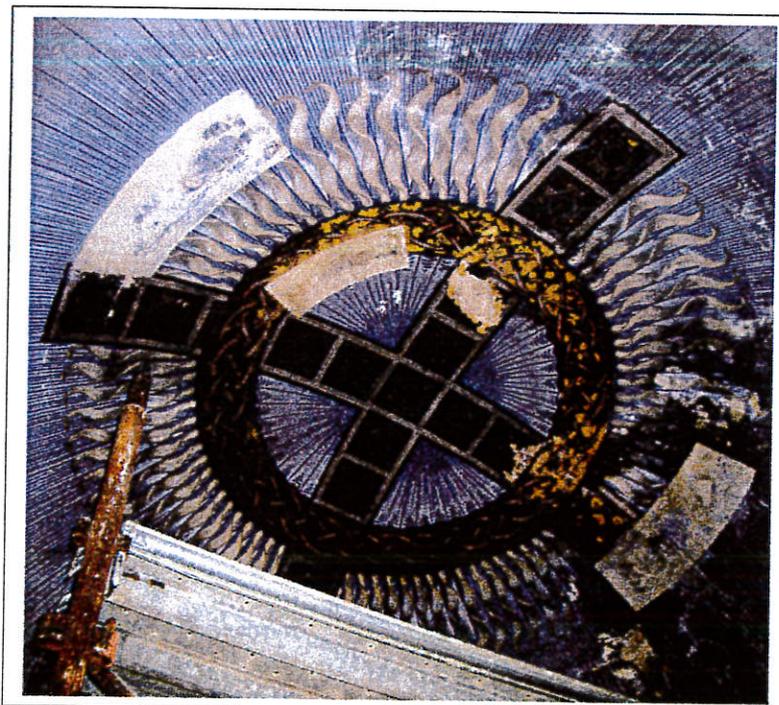
Foto n° 16. Immagine decorativa al centro della cupola

Completata questa prima fase che si presenta, nella complessità del lavoro, come la più delicata e più lunga, si darà inizio alla seconda fase, che sarà caratterizzata dalla ripresa del colore, cercando dove sarà possibile di valorizzare la coloritura originale, che si presenta nei toni tra l'azzurro ed il verde, recuperando le decorazioni attualmente a vista (foto N° 16 -15)..

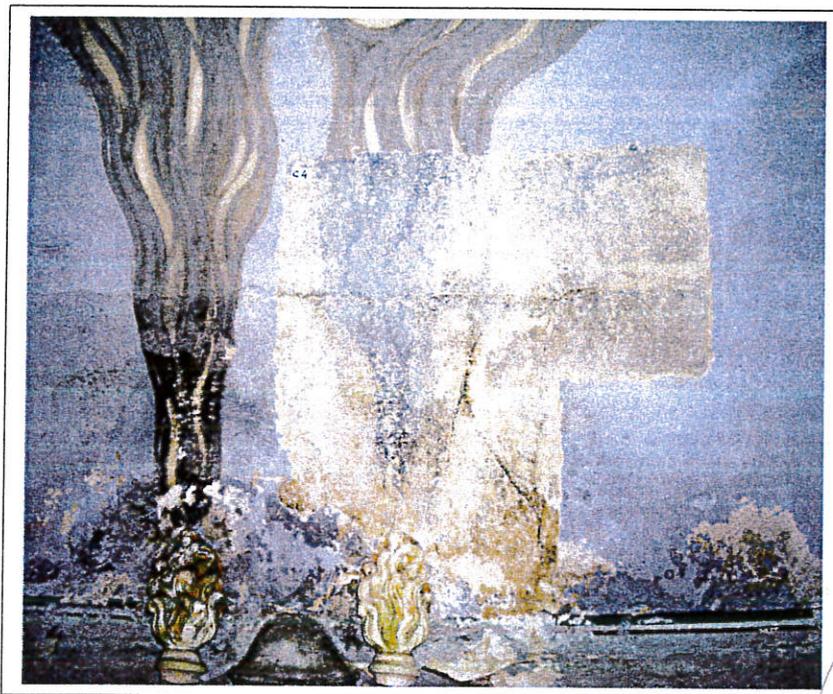
Foto n° 17. Decorazione in calce originale, in colori più tenui.

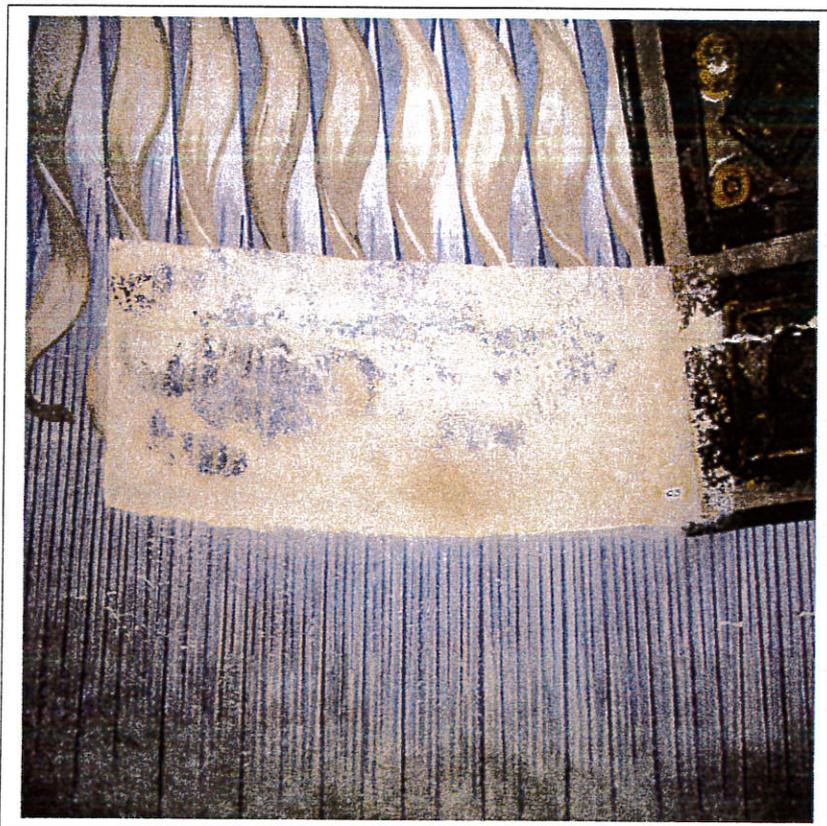
Foto n° 18. Disegno originale molto rovinato nel centro della cupola .

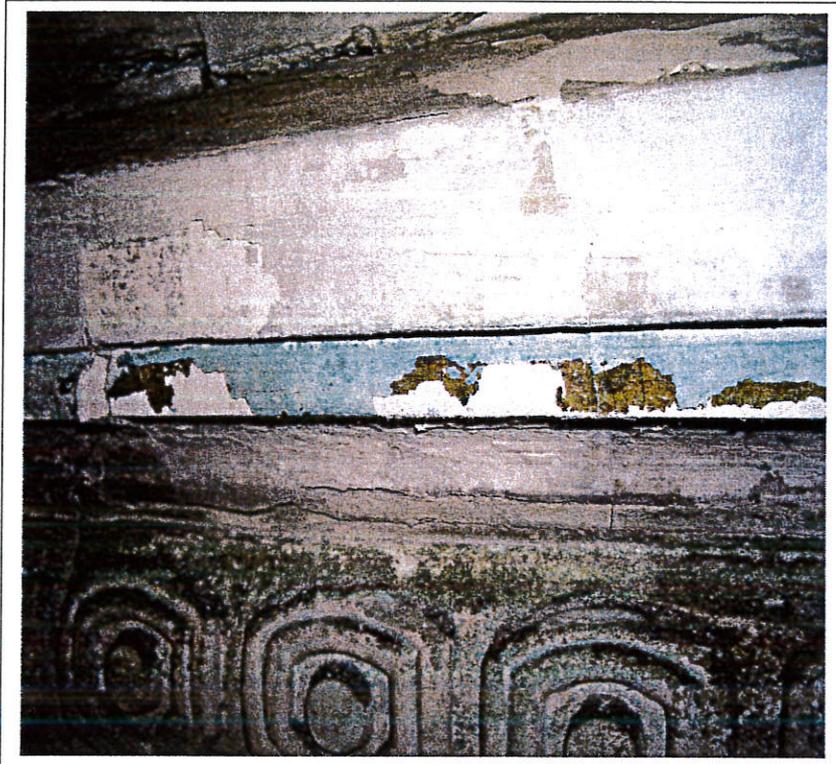
Foto n° 19. Scaglie di foglia d'oro sotto ad una imbiancatura che ha assunto il colore azzurro ad indicare la presenza di oro falso.

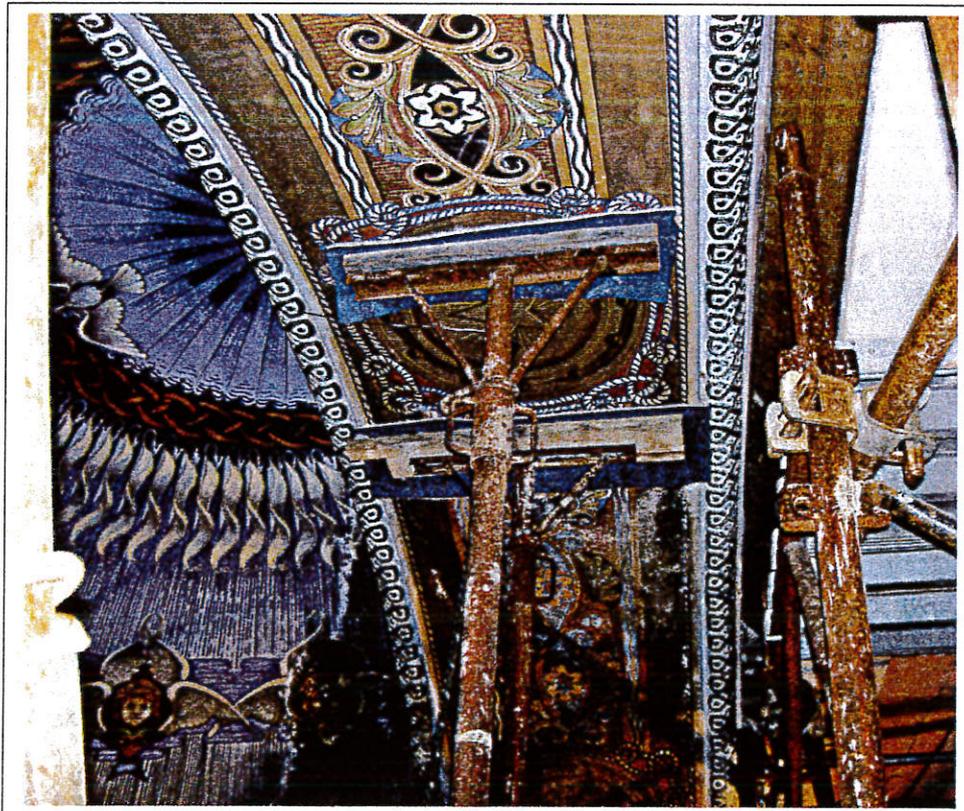
Foto n° 20 .Fessurazioni preoccupanti nelle decorazioni del soffitto della cappella

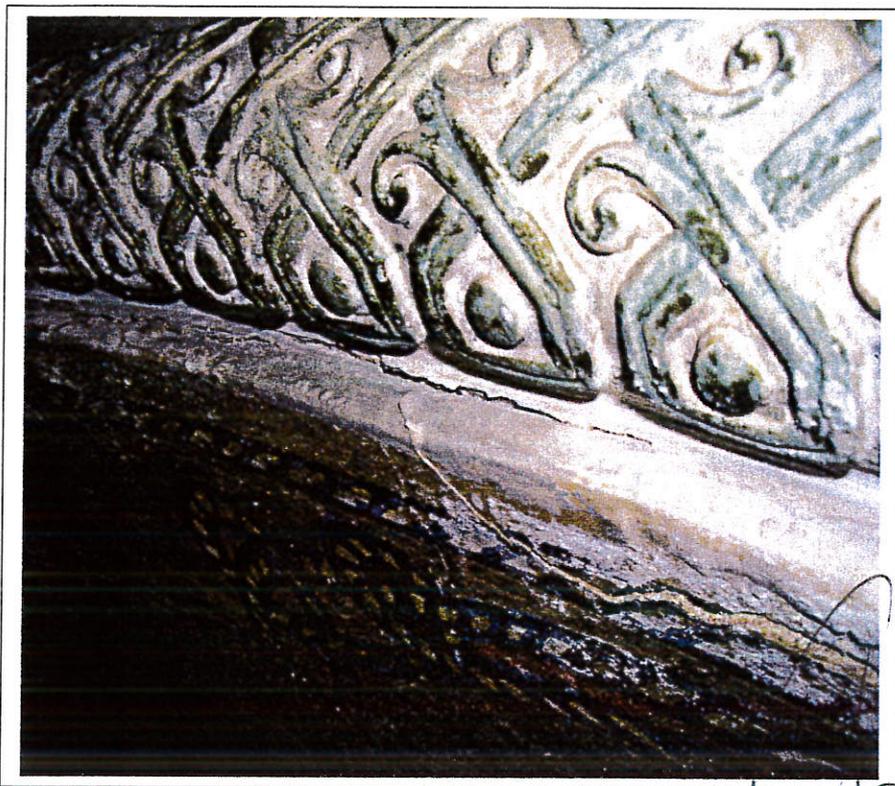
Foto n° 21. Particolare dell'arco sopra l'altare della cappella chiaramente fessurato
