# L'ANTICA "CONCE" DEL POGGIO

di Silvestre Ferruzzi

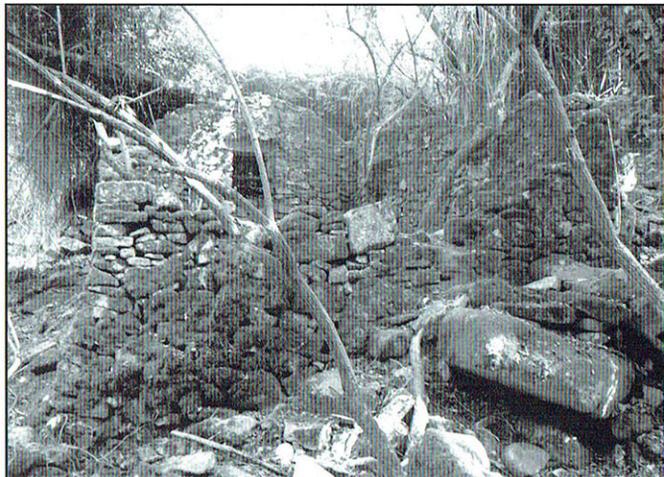
Forse Esterno della Conce

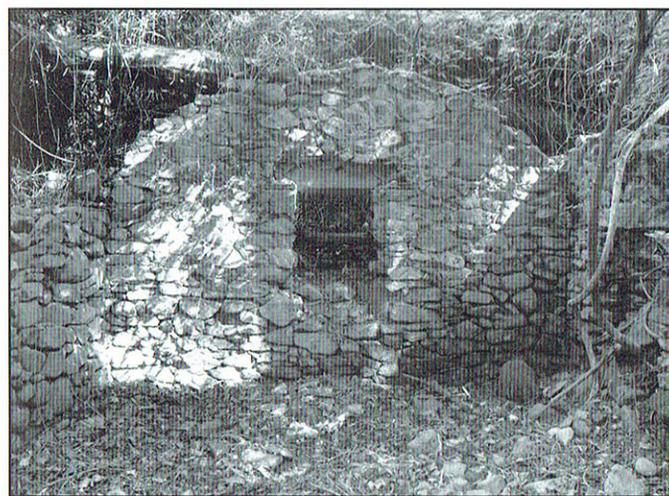
Interno della Conce

trae dalla scorza della sughera che viene adoperata per le concie di pellami che si trovano a Portoferraio e Marciana». All'interno delle vasche le pelli rimanevano anche quattro o cinque mesi, frequentemente rimestate e battute con lunghi pali; infine erano poste ad asciugare su telai all'interno della Conce. Con le pelli di capra macerate per lungo tempo in acqua e calce, tramite successiva levigatura con pomice, si ottenevano quelle pergamene d'archivio che avrebbero poi conservato memorie oggi altrimenti scomparse nel naufragio secolare. La Conce presentava in origine un'inconsueta volta a botte, oggi scomparsa, realizzata con le tipiche «mezzane», elementi laterizi dalle dimensioni pressoché costanti; le murature, oggi molto deteriorate, sono costituite da pietrame granitico con sporadiche inclusioni di «mezzane». La copertura, al di sopra della volta a botte, era sorretta dal consueto sistema di «impianellato» e travicelli di castagno. L'ingresso principale, allo stato attuale, sembra esser stato quello prospiciente il corso d'acqua; nel settore opposto, in direzione sudest, sono visibili, lateralmente, alcuni concii di granodiorite aggettanti, probabile testimonianza della presenza di un soppalco interno. Nella porzione finale della Conce sono presenti alcune forature quadrate che confermerebbero l'esistenza del suddetto soppalco, forse utilizzato come deposito per le pelli. Una finestra centrale, con

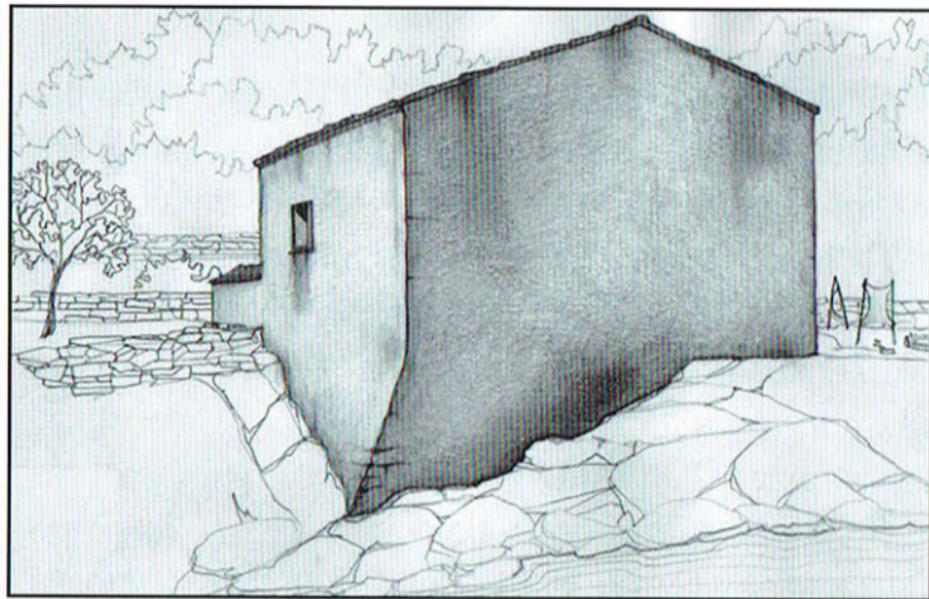
*Ricostruzione della Conce (disegno di Silvestre Ferruzzi)*

strombatura realizzata in laterizi, si trova nella parete sudest, mentre un probabile ingresso laterale – anch'esso con strombatura – è posto sul fianco sudovest, insieme ad una piccola finestra quadrangolare. L'intera struttura era in origine completamente intonacata; la parete sudest, esternamente, conserva tuttora notevoli tracce d'intonaco assai grossolano. L'angolo esterno rivolto a nord presenta uno sperone con inclinazione irregolare, che affonda, per così dire, nel roccioso sostrato del torrente; è interessante notare un piccolo masso posto accanto all'ingresso della struttura, scalpellato ad arte per facilitare l'entrata.
