IL FORTE RESTAURATO

Torna agli antichi splendori il monumento che ospitò l'ammiraglio Nelson

di Elisabetta Coltelli

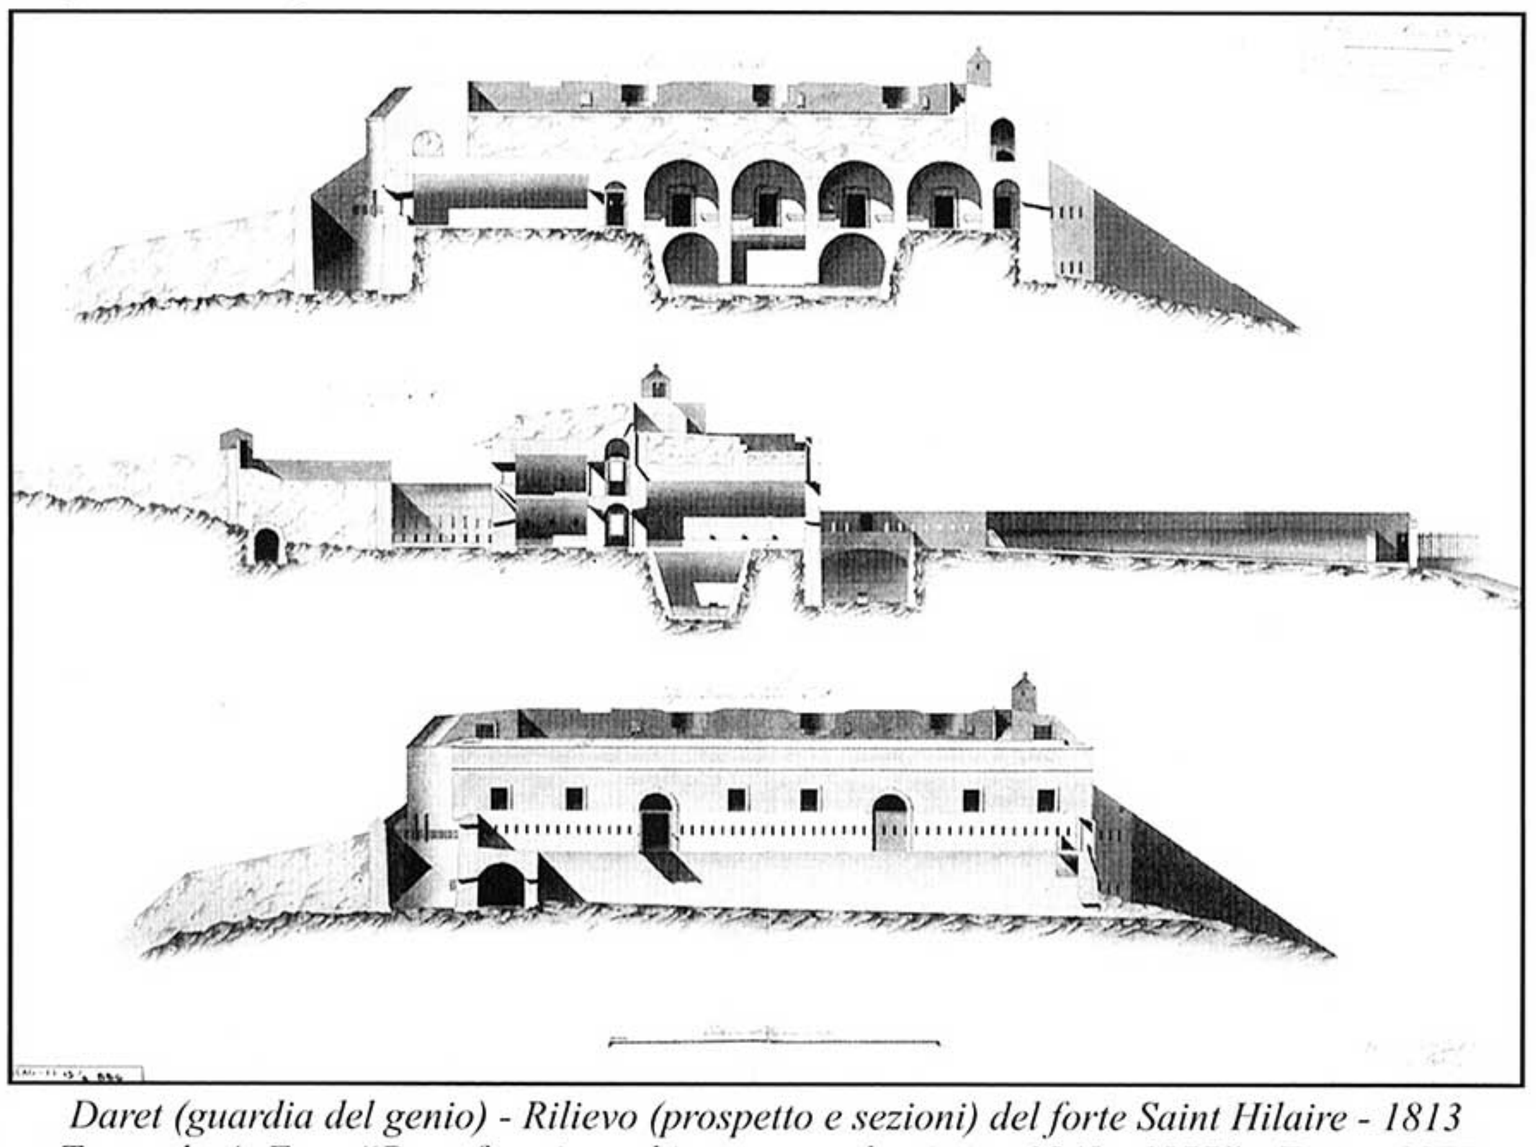
Daret (guardia del genio) - Rilievo (prospetto e sezioni) del forte Saint Hilaire - 1813
Tratto da A. Fara "Portoferraio architettura e urbanistica 1548 - 1877" - Torino 1977

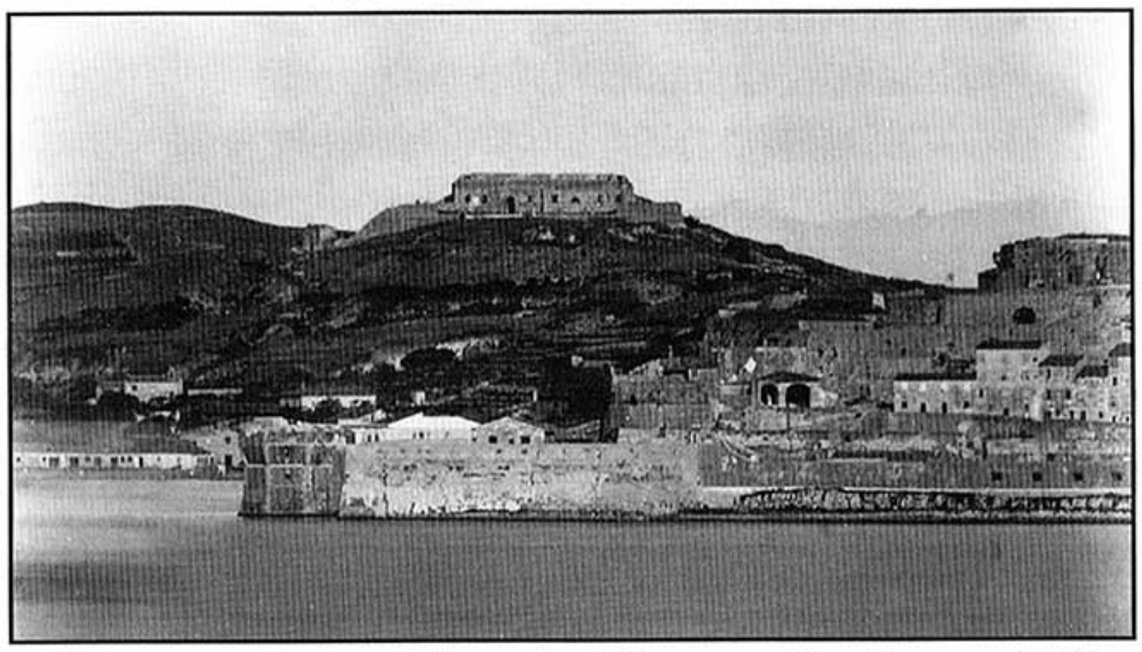
Nel 1886 c.a. il Forte era adibito a domicilio coatto, come testimoniato da un graffito venuto alla luce durante i restauri, realizzato da un prigioniero in un locale al piano terra, ed i numeri delle celle dipinti sull'intonaco sopra gli ingressi. Nell'immediato dopo-guerra fu destinato ad alloggi popolari.
L'unica antica porta rinvenuta nel sito, è stata restaurata e riposizionata sugli originali cardini della cella del piano primo.
Con delibera di Consiglio Comunale n.11 del 30.01.1952 il Comune di Portoferraio dispone di acquistare il Forte Inglese ed il terreno circostante per trasferirvi il carcere mandamentale ed utilizzare i terreni circostanti per "cave di pietra idonea per la manutenzione delle strade comunali" al prezzo di Lire centomila. Il Forte, nel precitato atto, veniva descritto come "complesso di vecchie fortificazioni con un totale di n.20 vani ed accessori, adattati a mezzo di lavori rudimentali ad alloggi in condizioni statiche ed igieniche pessime".

Il Forte quando era adibito a domicilio coatto (foto Roster – 1892)

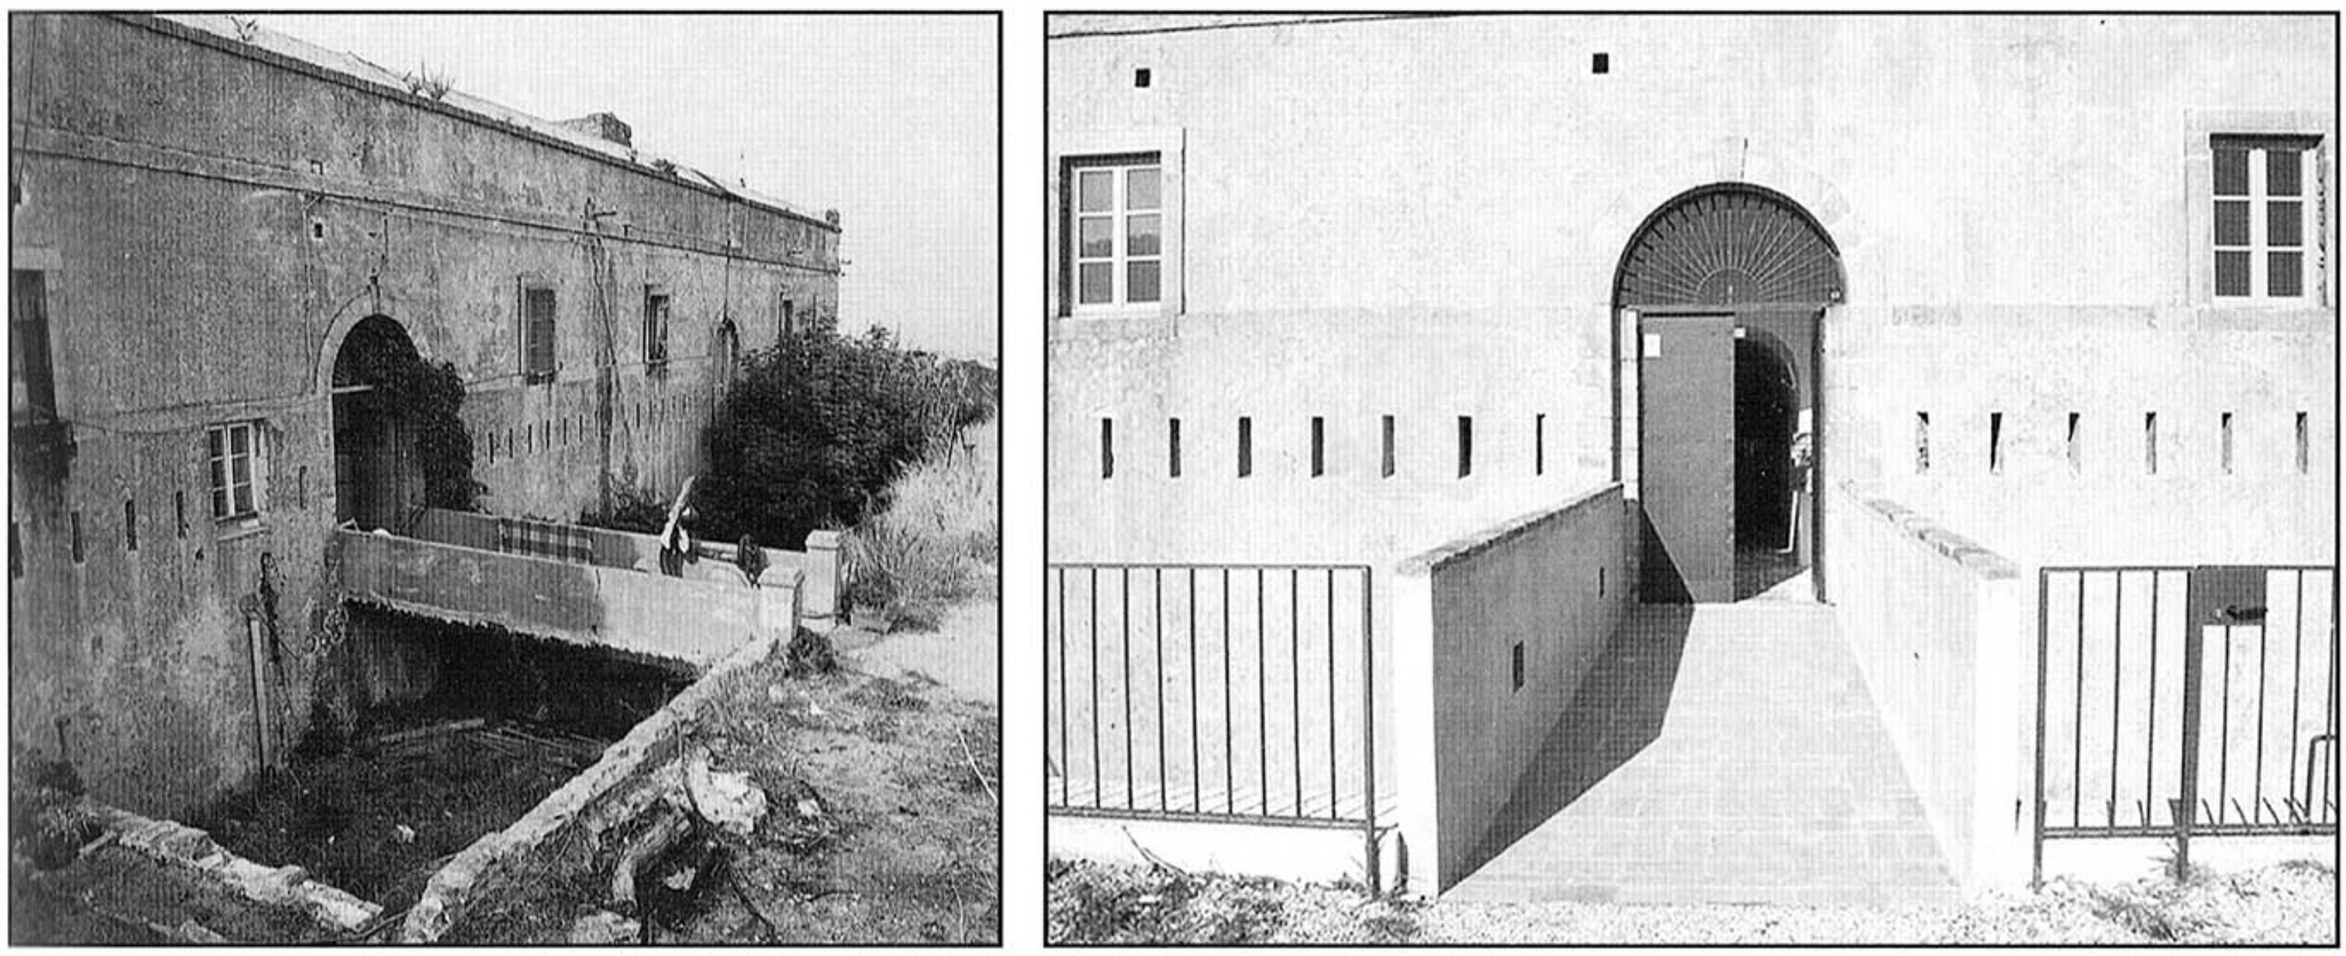
La porta di accesso al Forte ieri e oggi

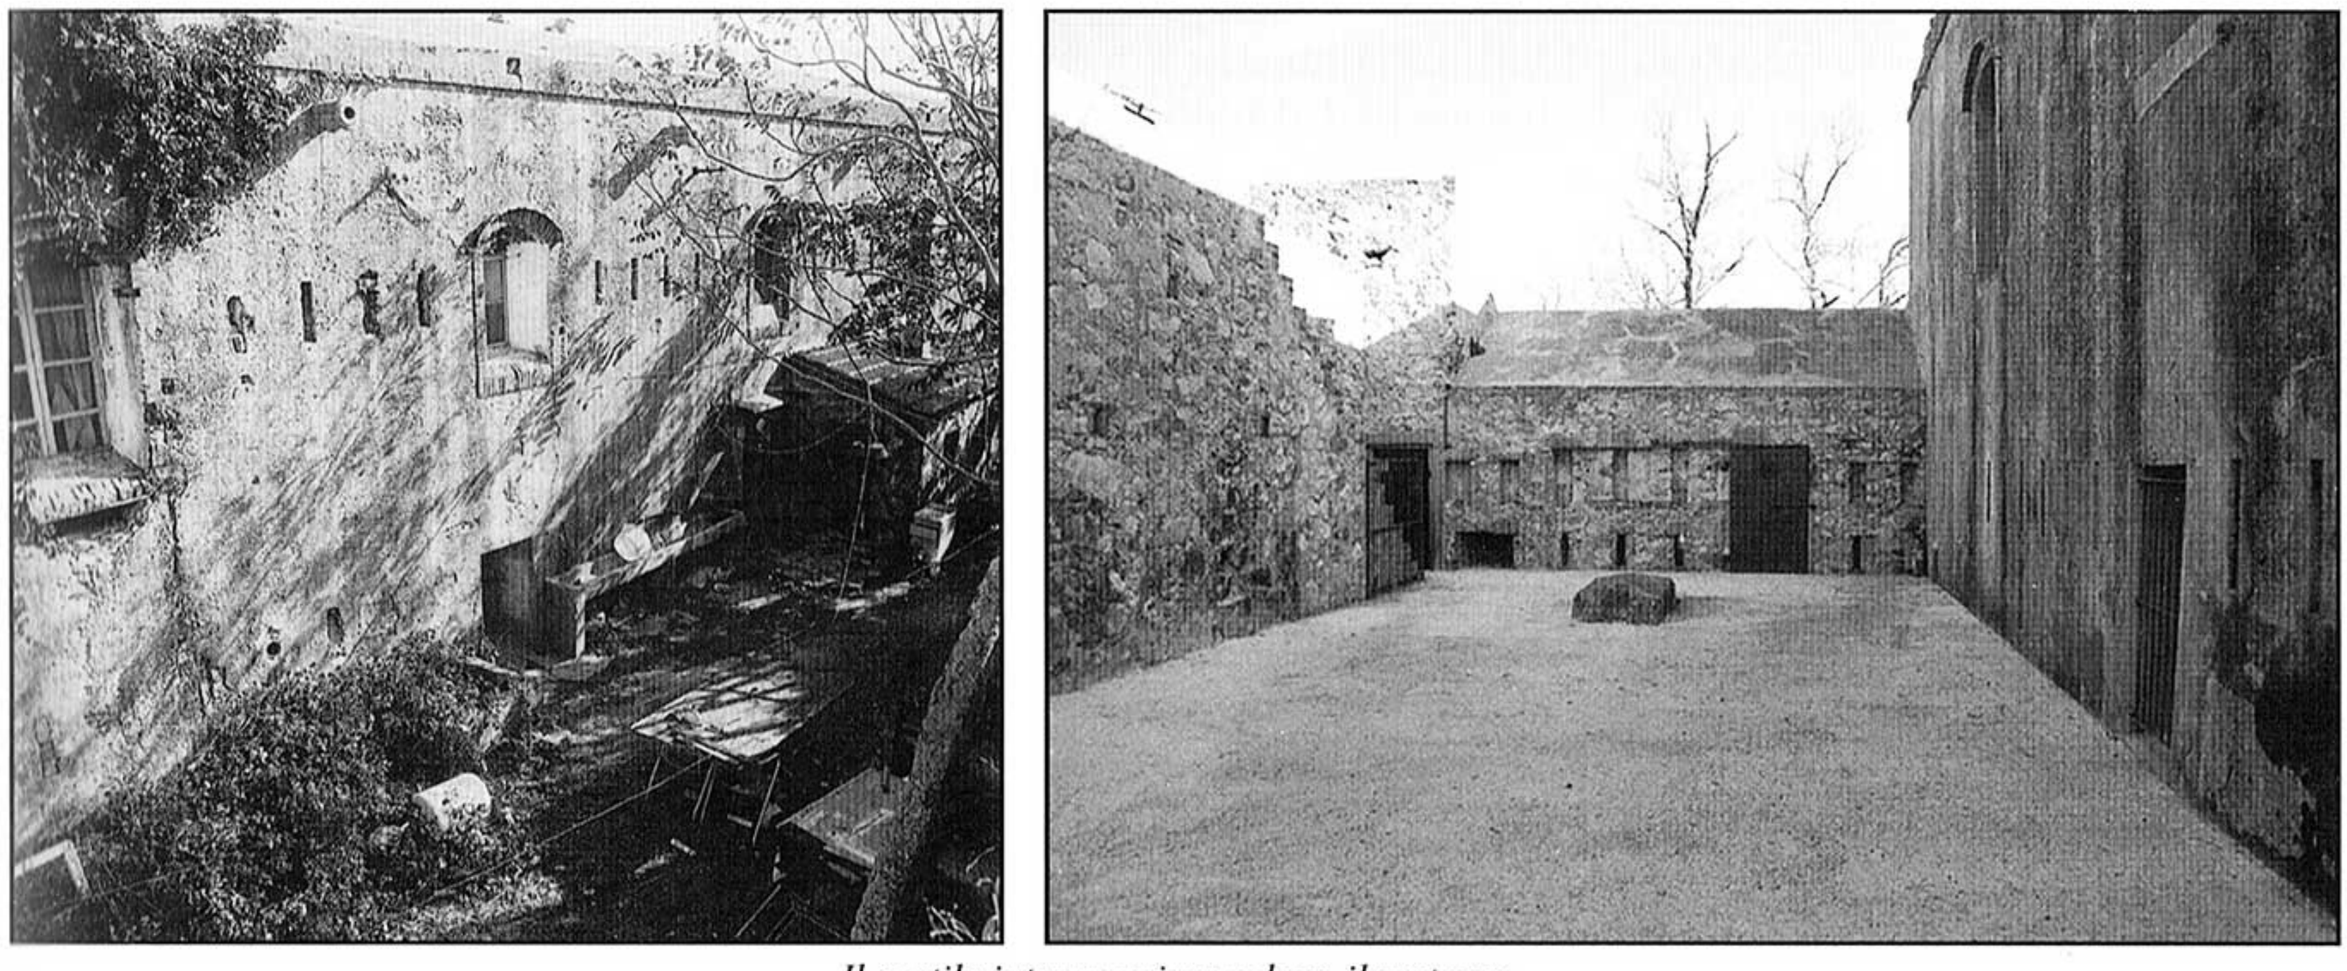
Il cortile interno prima e dopo il restauro

In epoca recente i locali del Forte sono stati assegnati a varie Associazioni.
Grazie al restauro è stato possibile demolire le superfetazioni presenti nel cortile interno ed addossate al rivellino (fabbricati, bagni cucine e ricoveri per animali da cortile ecc...) così da poter leggere il monumento in tutto il suo splendore.
Al primo piano, caratterizzato dalla presenza di locali dotati di caminetto e nicchia armadio, sono venuti alla luce frammenti di pitture murarie raffiguranti dei prospetti di fabbricati con delle bifore e tracce di un'imbarcazione a vela.
Il corridoio e le stanze laterali, hanno svelato, coperta da uno strato di cemento, una pregevole pavimentazione realizzata con pietre locali di colore rosa e grigio.
Gli stipiti interni, esterni ed i gradini della scala realizzati in pietra serena, sono stati riportati all'antico splendore e liberati dai molti strati di intonaco di cemento, ferro e pitture varie che ne torturavano le forme e ne nascondevano la bellezza.
